## Trattamento combinato mediante ossidazione chimica in situ e surfattanti per la bonifica di un acquifero contaminato da idrocarburi pesanti in Italia

A.S.T.C. Remediation

Klozur® SP attivato  
alcalinamente

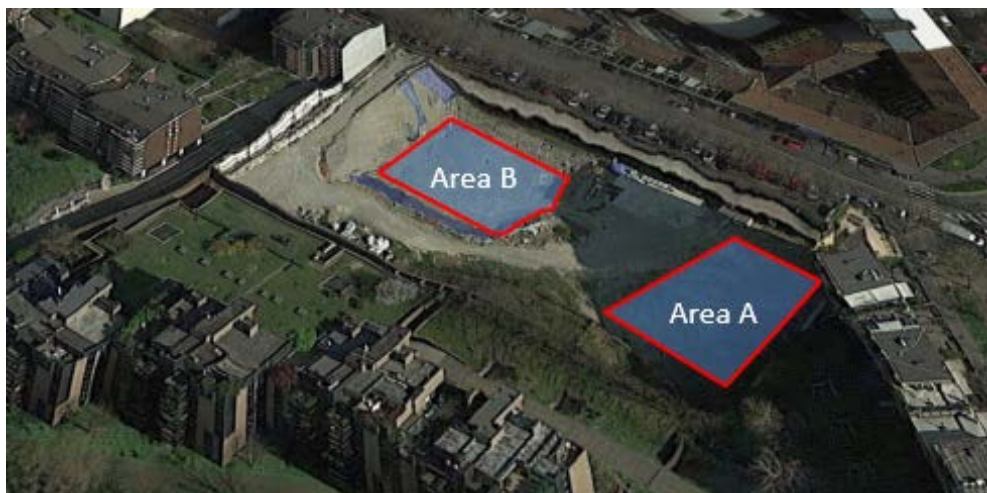
Figura 1. Visione d'insieme del sito e delle aree di trattamento

Durante un progetto di riqualificazione di un'area residenziale a Milano, è stata individuata una contaminazione da idrocarburi pesanti nei terreni e nell'acquifero sottostanti (Figura 1). I terreni superficiali, contaminati a causa delle perdite di una vecchia cisterna interrata di gasolio (UTS), sono stati immediatamente rimossi e smaltiti in discarica. Tuttavia successive indagini hanno identificato una contaminazione residua della falda e, pertanto, è stato implementato un approccio di trattamento ad ampia scala basato sui risultati ottenuti da prove di laboratorio, da una caratterizzazione ad alta risoluzione del sito e da una prova pilota in campo.

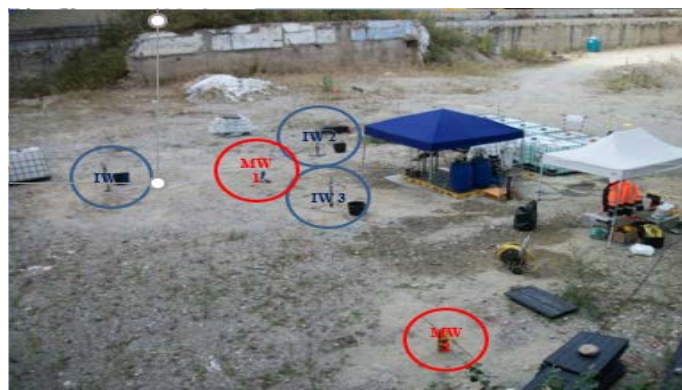
Figura 3. Piezometri di monitoraggio in rosso. Punti iniettivi in blu.

A.S.T.C. Remediation ha effettuato una prova pilota iniettando in pressione in falda, fra le profondità di 22 m e 24 m da p.c., persolfato di sodio attivato con H<sub>2</sub>O<sub>2</sub> unitamente a solfato di ferro secondo una griglia iniettiva triangolare regolare collocata in una delle aree maggiormente contaminate (Figura 3). L'area presentava un'estensione pari a circa 130 m<sup>2</sup>. La prova pilota è durata 7 giorni, iniettando in 3 punti fissi e monitorando, in modo continuo, la temperatura, la pressione iniettiva ed i dosaggi di reagenti applicati con lo scopo di applicare univocamente la stessa quantità di reagente all'interno di ciascun punto. Sono stati iniettati complessivamente circa 22 m<sup>3</sup> di H<sub>2</sub>O<sub>2</sub> al 17% di soluzione, 1.300 kg di Klozur SP al 15%

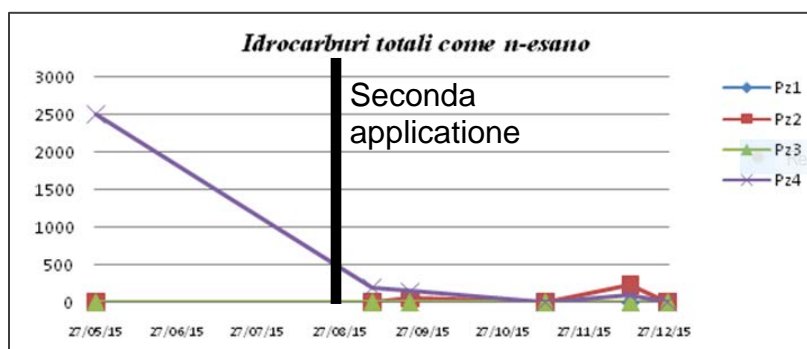
Figura 5. Concentrazioni degli idrocarburi (µg/L) nei punti di conformità dopo la seconda applicazione.

A maggio 2015, i punti di monitoraggio Pz1, Pz2 e Pz3 risultavano aver raggiunto l'obiettivo di bonifica di 0.35 mg/L mentre il piezometro Pz4 era ancora al di sopra dei limiti di legge (Tabella 3). Conseguentemente, ad agosto 2015, è stata eseguita un'ulteriore campagna applicativa di 10000 kg di Klozur SP al 15% di soluzione e di 5 m<sup>3</sup> di NaOH al 25% di soluzione al fine di completare il trattamento dell'area A. I successivi monitoraggi (Figura 5) hanno evidenziato il trattamento completo in tutti e quattro i punti di conformità. Ad ottobre 2016, le autorità locali hanno verificato il raggiungimento degli obiettivi di bonifica anche nel punto di conformità Pz4, all'interno dell'Area A, senza aver osservato un ritorno delle concentrazioni contaminanti nei 12 mesi successivi al secondo trattamento ISCO. La chiusura del procedimento di bonifica è stata ottenuta a dicembre 2016.
